Sistema de cobertura inclinada com impermeabilização e isolamento térmico aderido

COBERTURAS INCLINADAS

SOLUÇÃO COM ISOLAMENTO TÉRMICO | COBERTURA INVERTIDA | SISTEMA ADERIDO

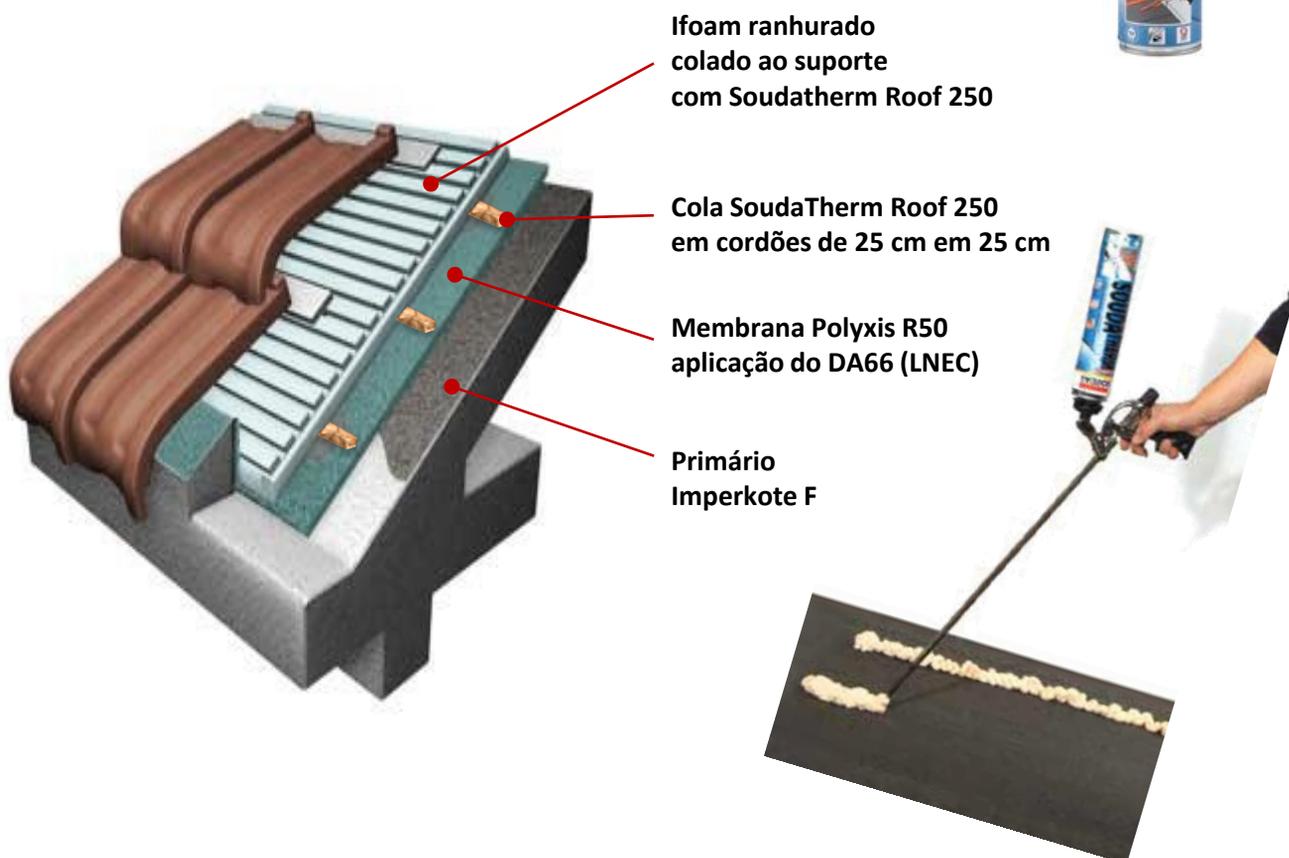
Aplicação de placas de poliestireno extrudido IFOAM RANHURADO, aderidas sobre membrana de impermeabilização POLYXIS R50, com cola técnica expansiva **SOUDATHERM 250**

- ✓ Sem perfuração da impermeabilização
- ✓ Sem necessidade de barreira ao vapor
- ✓ Sem riscos de infiltrações ou condensações

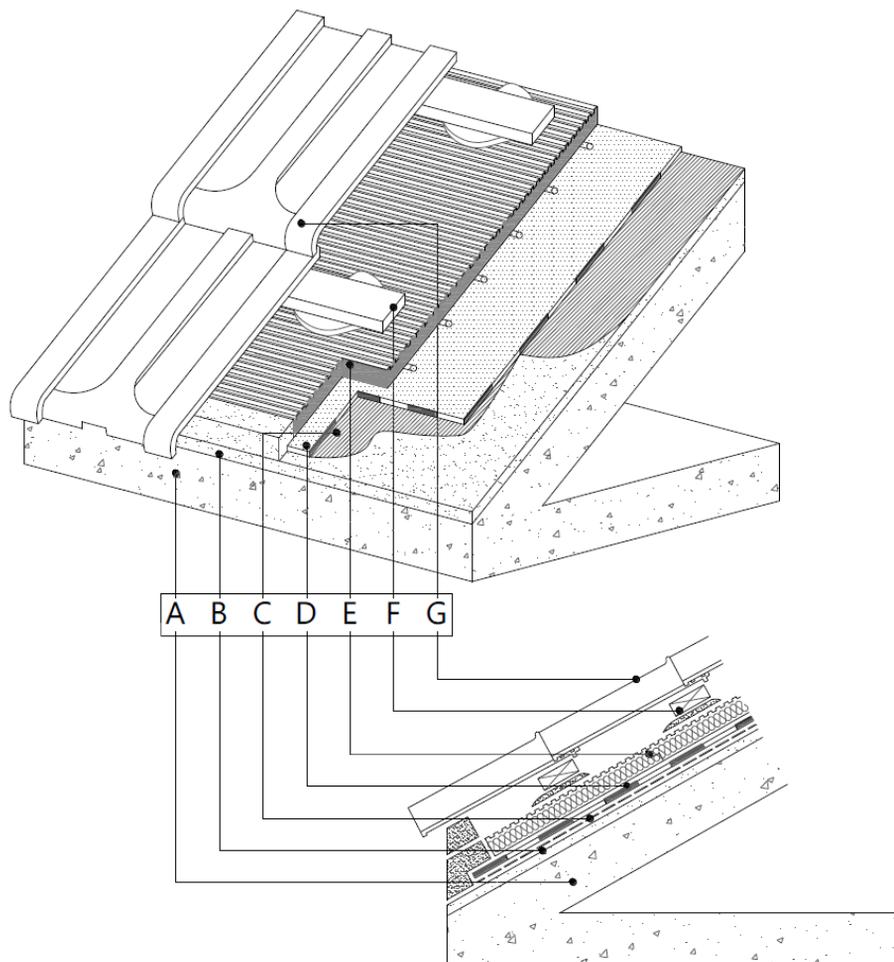
A. Suporte

B. Camada de regularização

C. Emulsão betuminosa **IMPERKOTE F** aplicada como primário de impermeabilização

D. Membrana de impermeabilização em betume plastómero APP com 5 Kg/m² e armadura de poliéster, protegida a polietileno na face inferior e auto-protegida a granulado de ardósia na face superior, **POLYXIS R 50**

E. Isolamento térmico em placas de poliestireno extrudido, **IFOAM RANHURADO**, aderidas ao suporte com cola técnica expansiva **SoudaThermRoof 250**

F. Ripado para assentamento das telhas – moldado no local ou pré-fabricado – fixo ou colado adequadamente

G. Revestimento de cobertura
